Nachweis

Mechanische Dauerhaftigkeit

Prüfbericht 106 26961/2 U

Produkt/Bauteil	Außen-Jalousie mit beweglichen Lamellen
Bezeichnung	Raffstore Starmann STK FL 80 bzw. STM FL 80
Außenmaß (B x H)	2580mm x 3530 mm
Lamellen	insgesamt 42 Lamellen, je 80mm breit aus Aluminium, konkav profiliert
Mechanik	Aufzug und Wendemechanik in geschlossenem Lagergehäuse, Wende- und Aufzugswelle 14 mm Nutwelle, Alu stranggepresst, Lamellenwendung (um 150°) und Aufzug mit Elektromotor 230 V, mittig eingebaut, mit Thermoschutzschalter sowie oberen und unteren Endschaltern
Leiterkordel	aus Terylene mit Doppelstegen, schwarz
Aufzugband	geflochtenes Treviraband, 8mm breit, grau kunststoffummanteltes Stahlseil mit Durchmesser 3 mm unten befestigt mit zweiteiligem Abspannungstopf aus Aluminium mit integrierter Nachspannfeder
Führungsseil

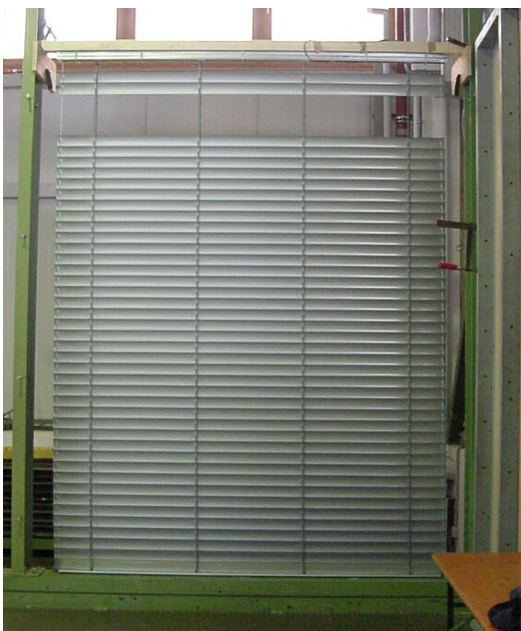
Bild 1: Ansicht des Probekörpers im Prüfstand

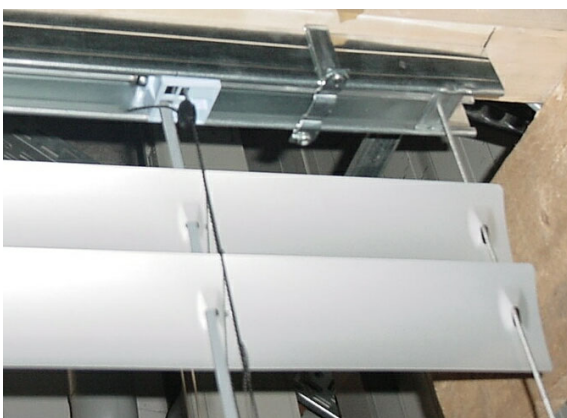
Bild 3: Obere Befestigung der Leiterkordel, des Aufzugsbandes und des Führungsseils
